DESERTISSAGE DE L'INSERT METALLIQUE D'UNE PROTHÈSE TOTALE DE HANCHE À COUPLE DE FROTTEMENT METAL-METAL

DISSOCIATION OF THE ACETABULAR METALLIC INLAY OF A METAL- ON-METAL TOTAL HIP ARTHROPLASTY

Dr Alain CAZENAVE

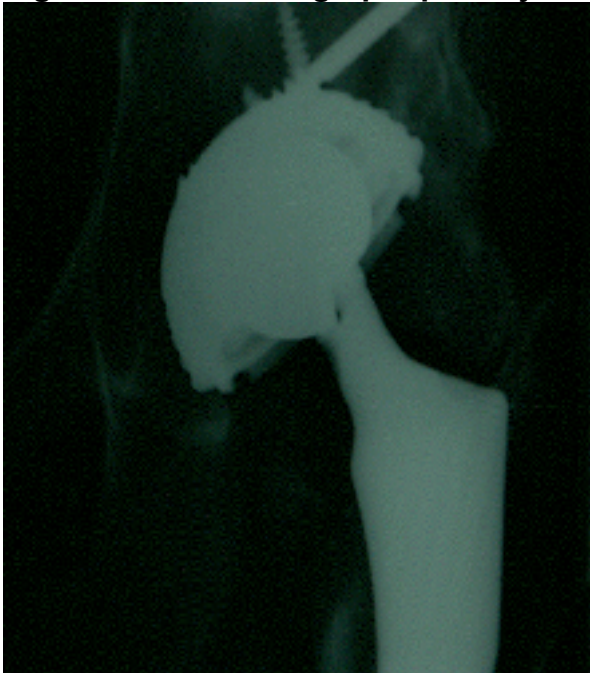
Fig 2: contrôle radiographique de février 2006 : section partielle du col fémoral

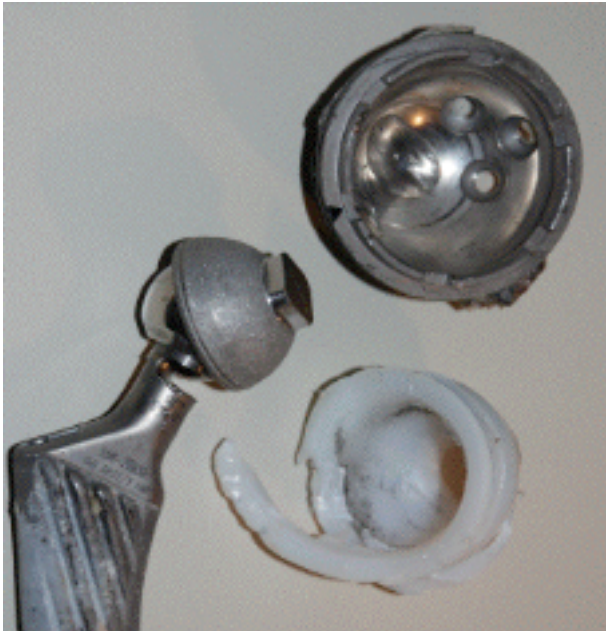
fig 3 : implants retirés

L'insert métallique s'est mobilisé, et l'embase rectangulaire de cet insert a détruit le polyéthylène lors des mouvements de la hanche, puis a érodé la cupule. L'insert métallique est resté parfaitement en contact avec la tête et a cisailé le col fémoral à la jonction tête-col (Fig. 3). Le bon contact persistant des pièces métalliques confirme le haut degré d'adhésivité de ce couple comme l'on montré Komistek et al. (22). Ces auteurs ont montré qu'en l'absence de décoaptation de la tête de la PTH au cours de la marche du fait de cette adhésivité, il se produisait des contraintes en cisaillement au niveau de la jonction insert métallique / polyéthylène. Ce phénomène peut être considéré comme un des facteurs de désertissage. Par ailleurs, nous pouvons préciser qu'un autre patient de notre série a présenté un descellement acétabulaire au recul de deux ans. Lors de la reprise acétabulaire (effectuée dans un autre centre hospitalier) le chirurgien a constaté une micromobilité entre l'insert métallique et le polyéthylène pouvant expliquer le descellement précoce par une libération importante de particules de polyéthylène. Une insuffisance du blocage mécanique de l'insert métallique peut donc être évoquée comme étant à l'origine de son désertissage.

Un changement de prothèse a été réalisé avec une cupule métallique sans ciment et un insert en polyéthylène (Anca-Fit™, Wright-Cremascoli Ortho). En raison de la métallose importante une synovectomie totale et un curetage osseux soigneux ont été réalisés ainsi que des greffes acétabulaires par allogreffe (tête fémorale de banque) du fait d'une importante ostéolyse. Le changement du pivot fémoral a été effectué par un volet fémoral en raison d'un ancrage osseux excellent.

Un nouvel implant fémoral sans ciment modulaire en alliage de titane a été mis en place (Anca-Fit™, Wright-Cremascoli Ortho).
